**BIBLIOTECA PÚBLICA MUNICIPAL
PROF. LILIA GONZAGA CAVALCANTI**

**PROCESSO DE TOMBAMENTO DA BIBLIOTECA PÚBLICA MUNICIPAL
PROF. LILIA GONZAGA CAVALCANTI
PREFEITURA MUNICIPAL DE JANAÚBA – MG**

ANO 2018 - EXERCÍCIO 2020

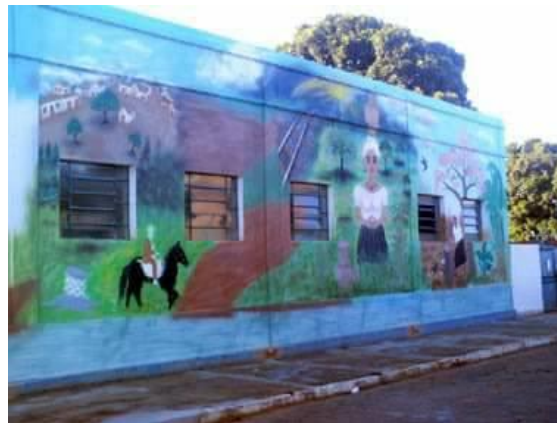
Foto 14: Vista da Biblioteca Pública Municipal Prof. Lilia Gonzaga Cavalcanti em 2008.
Fonte: Arquivo da Prefeitura Municipal de Janaúba. 2008.

No ano de 2008, a fachada da edificação recebeu um painel retratando a vida dos Gorutubanos, realizada pelos artistas locais, Anderson de Castro e Carmem Guiomar Alcântara. Esta pintura foi retirada em 2014, com a aplicação de nova pintura, ainda observada no imóvel.

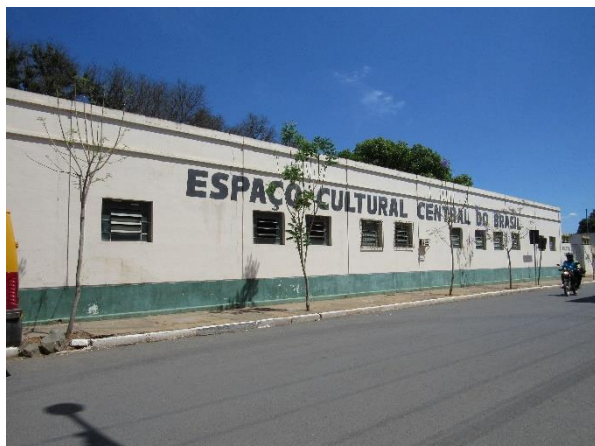
Foto 15: Fachada frontal da Biblioteca Pública Municipal Lilia Gonzaga Cavalcanti. Autoria: Fabiane Cristine Fonseca. Janaúba, 18 de Outubro de 2018.

A fachada frontal (Imagem 03) é formada por um plano revestido em argamassa e pintura nas cores bege claro e verde em seu embasamento, no qual se distribuem, de forma simétrica, doze janelas de partido retangular horizontal. O fechamento destas janelas é composto de vidro fosco transparente, caixilhos metálicos e sistema de abertura basculante. Estas janelas apresentam enquadramento em argamassa e vergas retas.

Acima das janelas se observa a inscrição “ESPAÇO CULTURAL CENTRAL DO BRASIL” em tinta preta. Acima desta inscrição, verifica-se uma platibanda reta dotada de frisos horizontais. Além destes detalhes, observam-se ainda, marcações verticais levemente ressaltadas do plano da fachada. Na lateral direita da fachada se observa um muro na cor bege claro, no qual se encontra a inscrição “BIBLIOTECA PÚBLICA”, além de um portão metálico em duas folhas de abrir na cor branca. A lateral esquerda desta fachada também conta com um muro revestido em camada pictórica na mesma tonalidade.

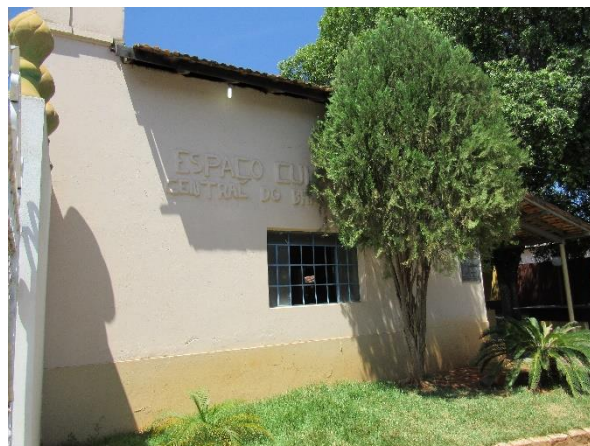
Foto 16: Fachada lateral direita do bem tombado. Autoria: Fabiane Cristine Fonseca. Janaúba, 18 de Outubro de 2018.

A fachada lateral direita (Imagem 04) é formada por um plano dotado de revestimento em argamassa e pintura na cor bege claro e embasamento na cor amarelo claro. Este plano conta com uma janela composta de duas folhas de correr, em caixilhos metálicos e vedação em vidro, contendo grade na cor azul claro. Nesta fachada, verifica-se ainda um vão correspondente a uma varanda que se desenvolve ao longo de toda fachada posterior. Esta fachada conta com telhado cerâmico a vista em seu arremate.

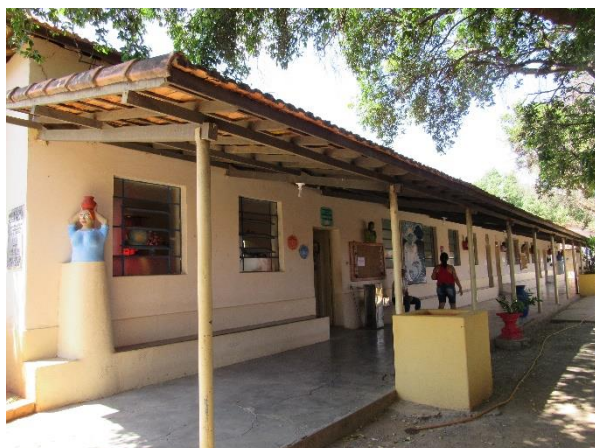
Foto 17: Vista da fachada posterior da Biblioteca. Autoria: Fabiane Cristine Fonseca. Janaúba, 18 de Outubro de 2018.

Na fachada posterior (Imagem 06) se observa um grande vão correspondente a uma varanda, sustentada por quinze pilares tubulares de ferro na cor bege. A cobertura independente está a vista e acima desta água se observa um trecho de alvenaria na cor bege, sendo coroado pelo telhado da edificação que se encontra a vista nesta fachada. Em segundo plano se observam três portas dotadas de uma folha de abrir em aço e três portas compostas de duas folhas de abrir em madeira. Além disso, o segundo plano da fachada possui dez janelas de mesma tipologia observada na fachada frontal.

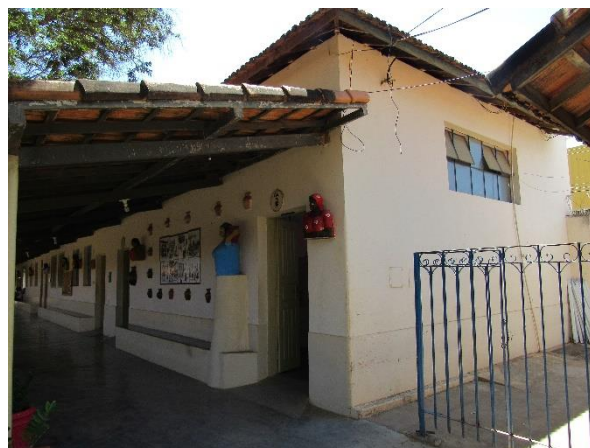
Foto 18: Fachada posterior e lateral esquerda do bem. Autoria: Fabiane Cristine Fonseca. Janaúba, 18 de Outubro de 2018.

A fachada lateral esquerda (Imagem 05) apresenta a mesma constituição daquela descrita para a fachada lateral direita, no entanto, a janela presente nesta fachada não apresenta grade, além de exibir maiores dimensões e estar situada em posição mais alta do que o vão da fachada lateral direita.

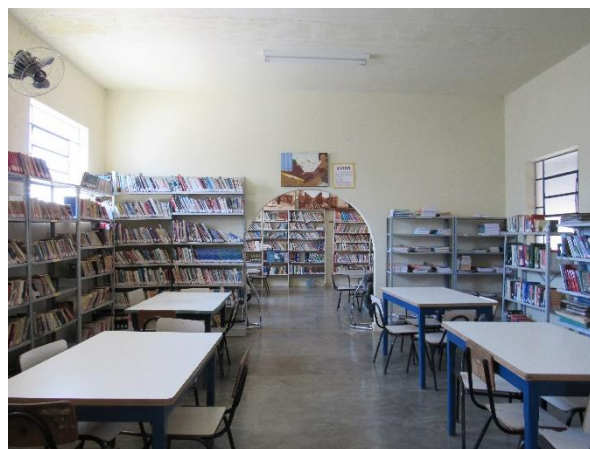
Foto 20: Vista da sala de leitura dividida em três ambientes acessados por vão em arco pleno. Autoria: Fabiane Cristine Fonseca. Janaúba, 18 de Outubro de 2018.

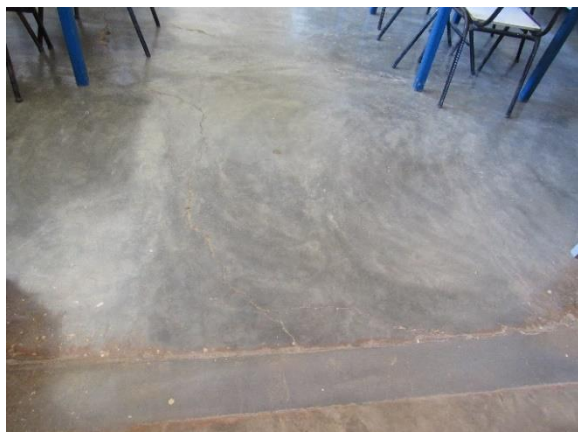
Foto 27: Detalhe do piso em cimento queimado observado no interior da edificação. Autoria: Fabiane Cristine Fonseca. Janaúba, 18 de Outubro de 2018.

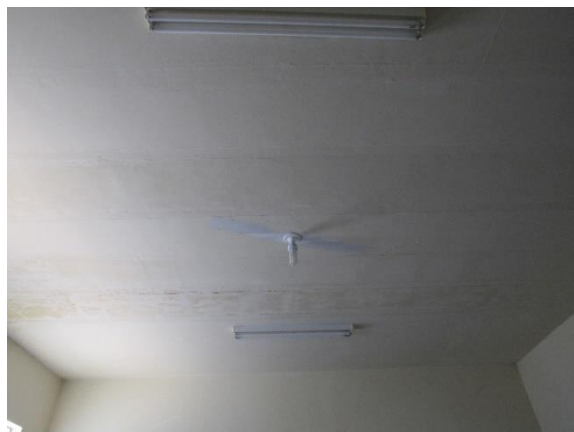
Foto 28: Detalhe do forro em laje de concreto e trilhos metálicos. Autoria: Fabiane Cristine Fonseca. Janaúba, 18 de Outubro de 2018.

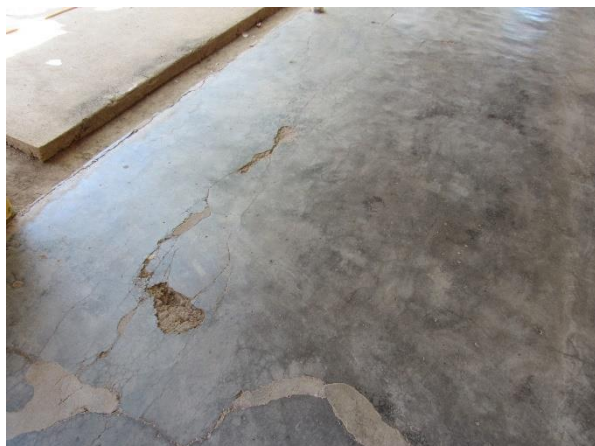
De forma geral a Biblioteca Pública Municipal Prof. Lilia Gonzaga Cavalcanti se encontra em bom estado de conservação. Os danos identificados correspondem a telhas quebradas e deslocadas, manchas de umidade presentes nas lajes, manchas de umidade, perdas e estufamento da camada pictórica em algumas paredes, principalmente em sua porção superior. Em algumas fachadas foram identificadas manchas de sujidades e perdas do reboco. Além disso, os pisos em cimento queimado apresentam trincas e perdas. Algumas janelas apresentam vidros quebrados e nos banheiros se observam perdas no revestimento cerâmico das paredes. Ainda nos banheiros se observam sinais de intervenções nas instalações hidráulicas deixando a alvenaria exposta com perdas, além disso, algumas cabines de sanitários se encontram desprovidas de portas.

Foto 29: Detalhe do piso em concreto queimado apresentando trincas, perdas e recomposições realizadas em material espúrio. Autoria: Fabiane Cristine Fonseca. Janaúba, 18 de Outubro de 2018.

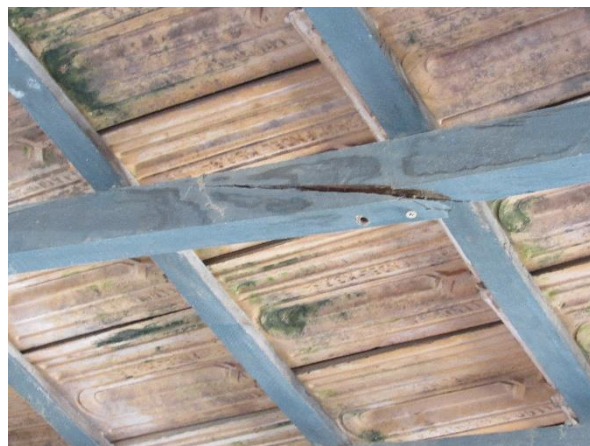
Foto 30: Detalhe de um das peças do engradamento em madeira da varanda exibindo rachadura. Autoria: Fabiane Cristine Fonseca. Janaúba, 18 de Outubro de 2018.

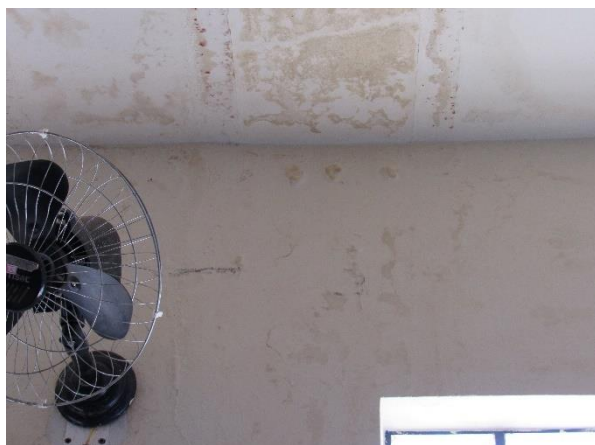
Foto 31: Detalhe de manchas de umidade presentes na laje e parede no interior da Biblioteca. Autoria: Fabiane Cristine Fonseca. Janaúba, 18 de Outubro de 2018.

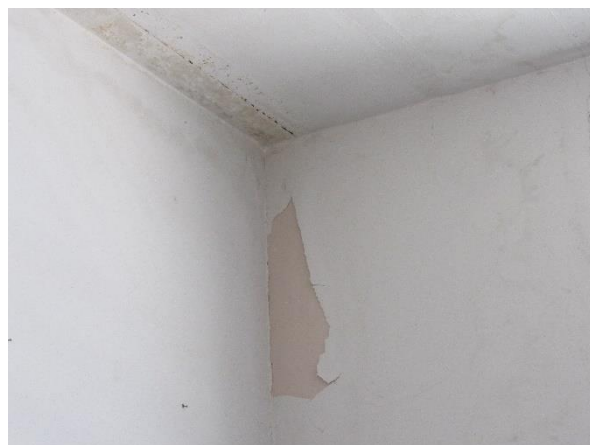
Foto 32: Desprendimento de camada pictórica observada na sala de informática. Autoria: Fabiane Cristine Fonseca. Janaúba, 18 de Outubro de 2018.

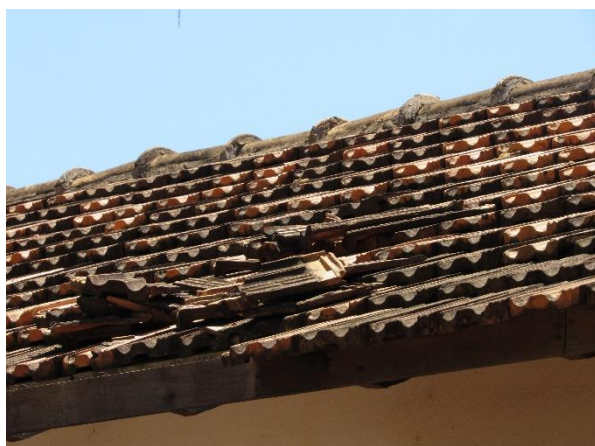
Foto 33: Telhas soltas no manto de cobertura da edificação. Autoria: Fabiane Cristine Fonseca. Janaúba, 18 de Outubro de 2018.

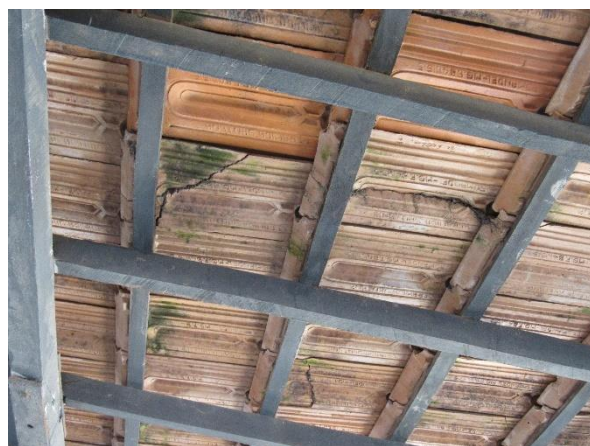
Foto 34: Detalhe de telhas danificadas na cobertura da varanda. Autoria: Fabiane Cristine Fonseca. Janaúba, 18 de Outubro de 2018.

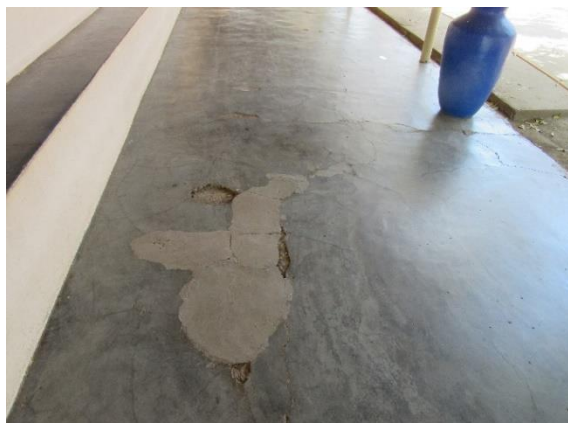
Foto 35: Detalhe de recomposição em material espúrio no piso da varanda. Autoria: Fabiane Cristine Fonseca. Janaúba, 18 de Outubro de 2018.

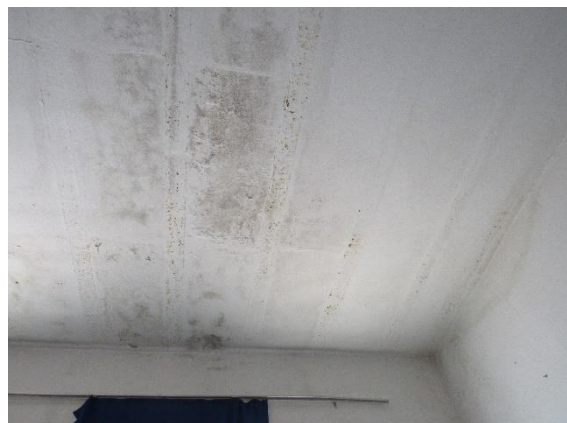
Foto 36: Mancha de umidade observada na laje da sala de informática. Autoria: Fabiane Cristine Fonseca. Janaúba, 18 de Outubro de 2018.

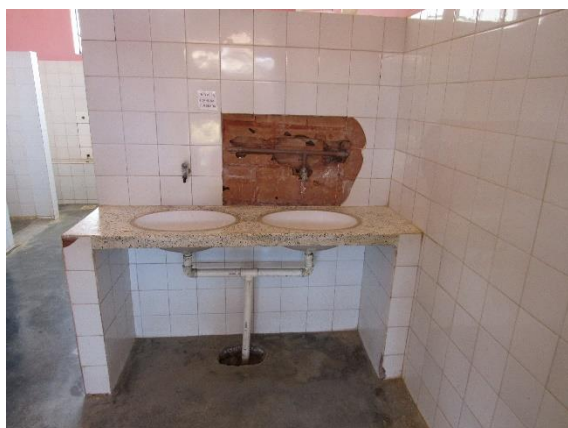
Foto 37: Vista do banheiro feminino apresentando perda de parte da alvenaria em função de intervenções inacabadas. Autoria: Fabiane Cristine Fonseca. Janaúba, 18 de Outubro de 2018.

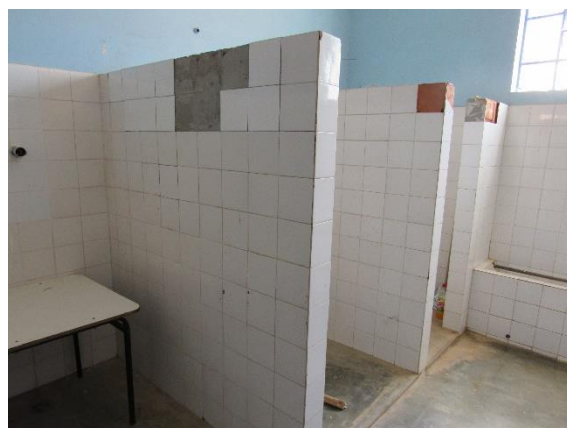
Foto 38: Vista de perdas no revestimento cerâmico das paredes do banheiro masculino. Autoria: Fabiane Cristine Fonseca. Janaúba, 18 de Outubro de 2018.

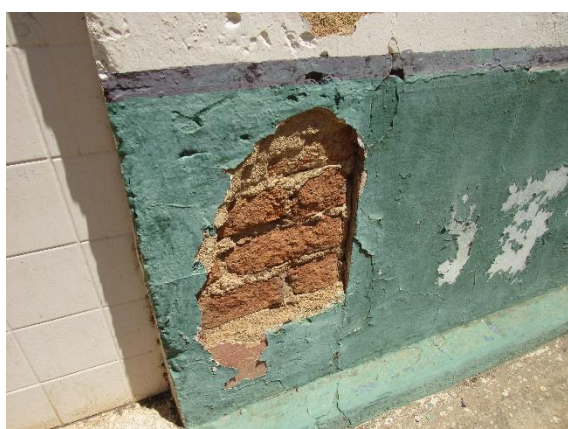
Foto 39: Perda do reboco identificada no embasamento da fachada frontal. Autoria: Fabiane Cristine Fonseca. Janaúba, 18 de Outubro de 2018.

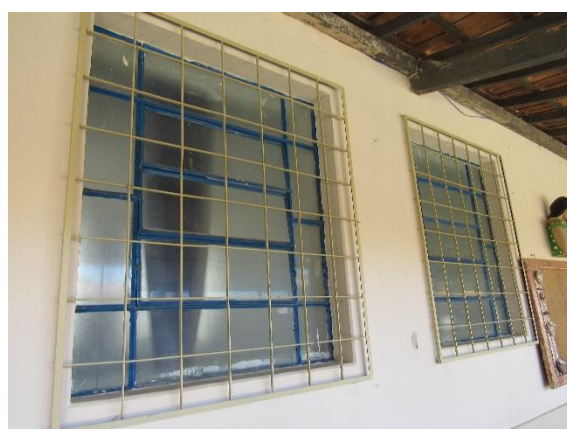
Foto 40: Vista das janelas voltadas para a fachada posterior. Autoria: Fabiane Cristine Fonseca. Janaúba, 18 de Outubro de 2018.

As janelas são encontradas em duas tipologias, sendo a primeira formada por janelas basculante, dotadas de caixilhos metálicos e vedação em vidro fosco transparente. Estas possuem ainda vergas retas e enquadramento em argamassa. A segunda tipologia conta com duas folhas de correr em vidro com caixilhos metálicos, verga reta e enquadramento em argamassa, apresentando ainda grade metálica na porção externa. Quatro das janelas basculante, correspondentes à sala de informática também contam com grade metálica como medida de proteção em sua porção externa.
