CONJUNTO PAISAGÍSTICO E ARQUITETÔNICO DA PRAÇA DR. ROCKERT E CAPELA DO SENHOR BOM JESUS

Processo de Tombamento

O Conjunto Paisagístico e Arquitetônico da Praça Dr. Rockert e Capela do Senhor Bom Jesus, são elementos de extrema importância para a memória do povo janaubense. Ambos se localizam no local por onde se originou o povoado de Gameleira, que mais tarde seria o município de Janaúba. Trata-se de um importante conjunto, formado por elementos que fizeram parte das primeiras etapas do desenvolvimento urbano local. Sendo assim, a realização deste dossiê de tombamento agrega valioso conhecimento sobre um dos mais importantes elementos da materialidade cultural deste município.

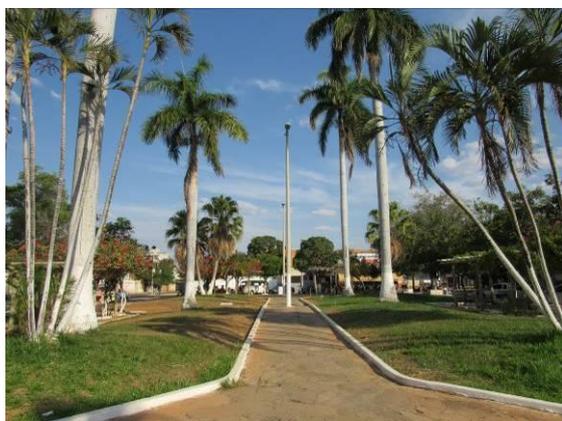
Foto 13: Vista do eixo central da Praça Dr. Rockert. Autoria: Fabiane Cristine Fonseca. Janaúba, 10 de Setembro de 2018.

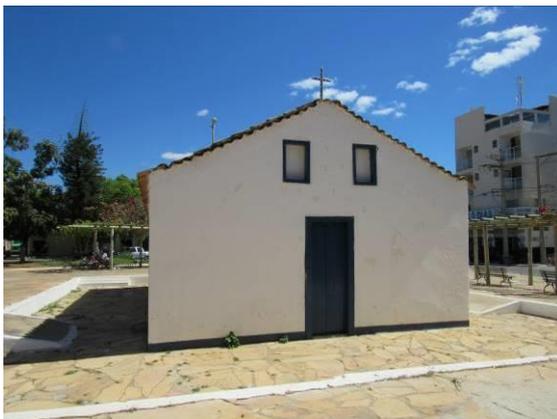
Foto 17: Vista da fachada frontal da Capela do Senhor Bom Jesus, bem imóvel inserido na Praça Dr. Rockert. Autoria: Fabiane Cristine Fonseca. Janaúba, 10 de Setembro de 2018.

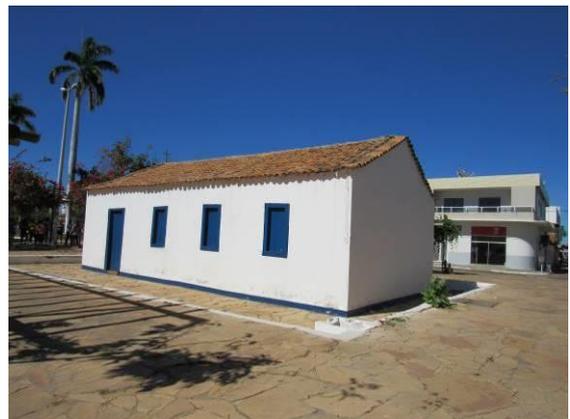
Foto 18: Vista da fachada lateral direita da Capela do Senhor Bom Jesus. Autoria: Fabiane Cristine Fonseca. Janaúba, 10 de Setembro de 2018.

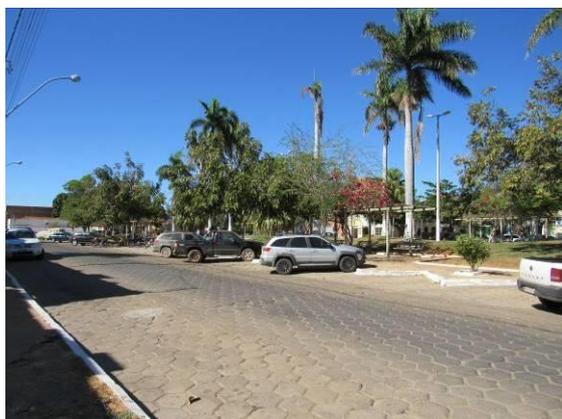
Junto à Rua Francisco Sá, verificam-se sete vagas a 45° para veículos, sendo que uma delas é utilizada como bicicletário, e outras são ocupadas por motos. Junto às Ruas Antunino Antunes e Marcolino Evangelista Barbosa se observam 23 vagas de veículos em cada um dos lados da Praça, sendo cada conjunto de vagas dividido por um trecho representado por um recuo retangular reservado para motocicletas.

Foto 19: Vista da Rua Antunino Antunes apresentando estacionamento para automóveis e motocicletas junto ao passeio da Praça Dr. Rockert. Autoria: Fabiane Cristine Fonseca. Janaúba, 10 de Setembro de 2018.

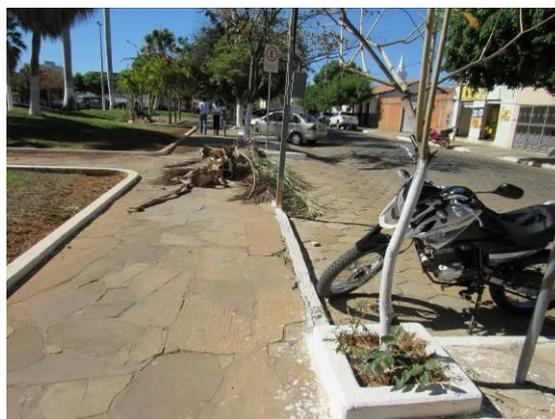
Foto 20: Detalhe da área reservada para estacionamento de motocicletas. Autoria: Fabiane Cristine Fonseca. Janaúba, 10 de Setembro de 2018.

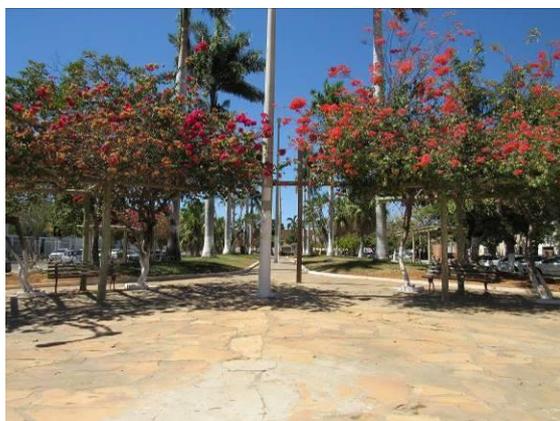
Foto 23: Detalhe de pergolados com bouganvilles presentes no paisagismo da Praça Dr. Rockert. Autoria: Fabiane Cristine Fonseca. Janaúba, 10 de Setembro de 2018.

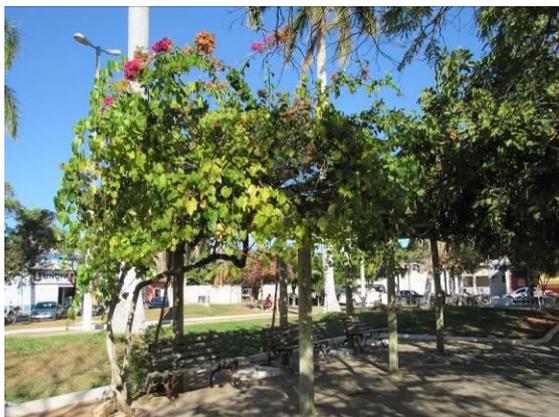
Foto 25: Parreiras plantadas em substituição a alguns bouganvilles da Praça Dr. Rockert. Autoria: Fabiane Cristine Fonseca. Janaúba, 10 de Setembro de 2018.

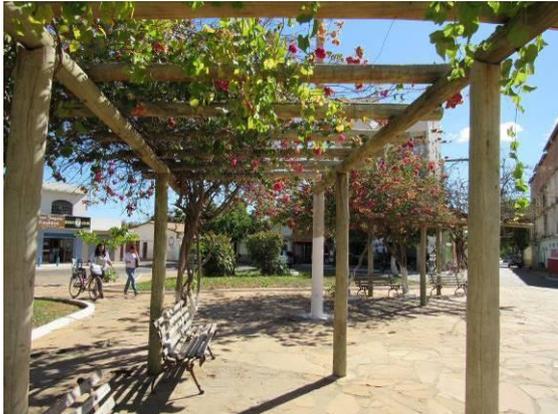
Foto 27: Vista e uma das pérgolas dotada de bouganville. Autoria: Fabiane Cristine Fonseca. Janaúba, 10 de Setembro de 2018.

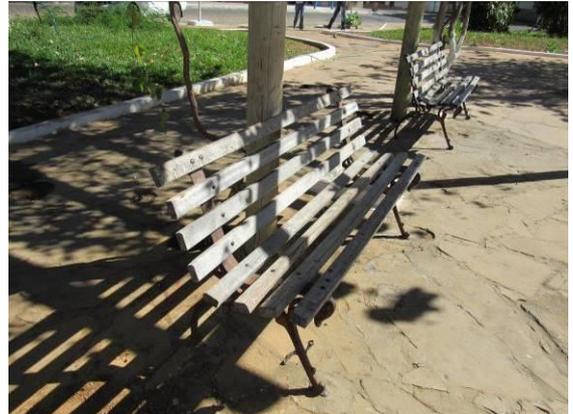
No mobiliário observam-se dois bancos em madeira sob cada uma das 12 pérgolas, quatro lixeiras, seis postes de iluminação com fiação subterrânea, um cruzeiro e uma placa com a data da remodelação da Praça em 1988. Além disso, a Praça conta com placas de sinalização de trânsito nas áreas de estacionamento, placas de logradouro e placas comemorativas.

Foto 28: Detalhe da tipologia de banco utilizada na Praça Dr. Rockert. Autoria: Fabiane Cristine Fonseca. Janaúba, 10 de Setembro de 2018.

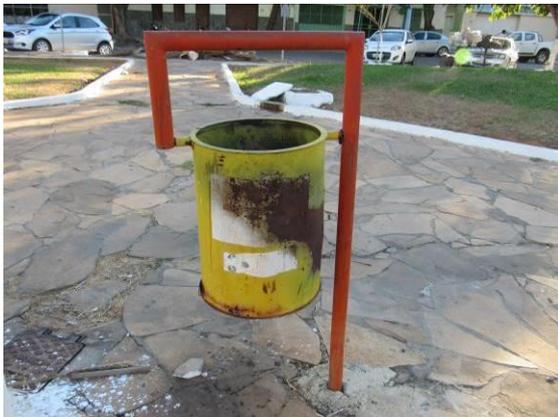
Foto 29: Detalhe de uma das tipologias de lixeira utilizada na Praça Dr. Rockert. Autoria: Fabiane Cristine Fonseca. Janaúba, 10 de Setembro de 2018.

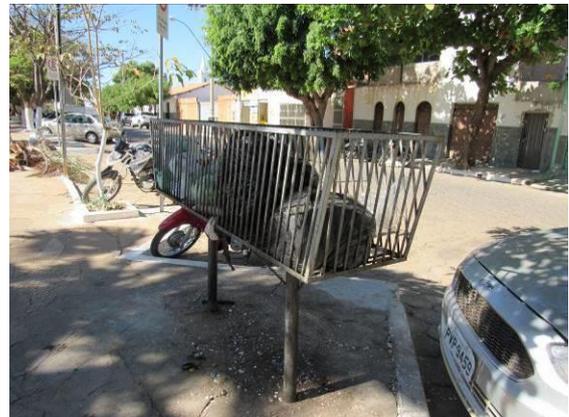
Foto 30: Detalhe da segunda tipologia de lixeira presente na Praça Dr. Rockert. Autoria: Fabiane Cristine Fonseca. Janaúba, 10 de Setembro de 2018.

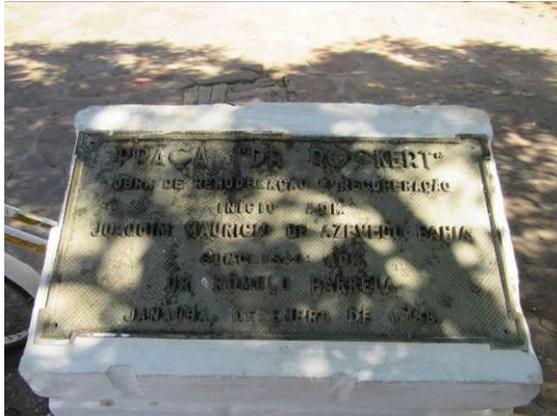
Foto 33: Placa da reinauguração da Praça Dr. Rockert após sua remodelação em 1988. Autoria: Fabiane Cristine Fonseca. Janaúba, 10 de Setembro de 2018.

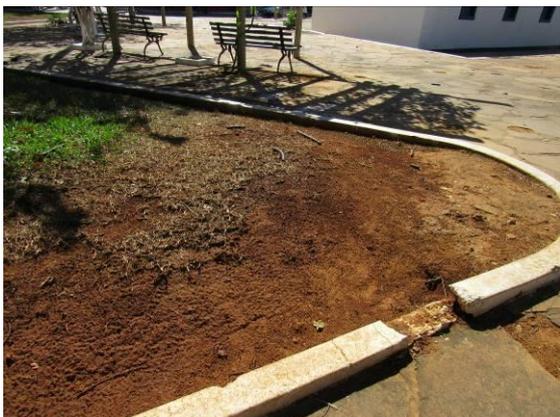
A Praça Dr. Rockert se encontra estado de conservação regular. Foram observados muitos canteiros apresentando perda da vegetação de forração, ressecamento desta vegetação em gramíneas, crescimento de vegetação invasora em alguns canteiros e entre as pedras dos passeios. Estes possuem também recomposições realizadas com material espúrio, além de trincas, manchas de umidade e sujidades e sinais de desgaste.

Foto 35: Detalhe de perdas da vegetação de forração e de parte da mureta em um dos canteiros. Autoria: Fabiane Cristine Fonseca. Janaúba, 10 de Setembro de 2018.

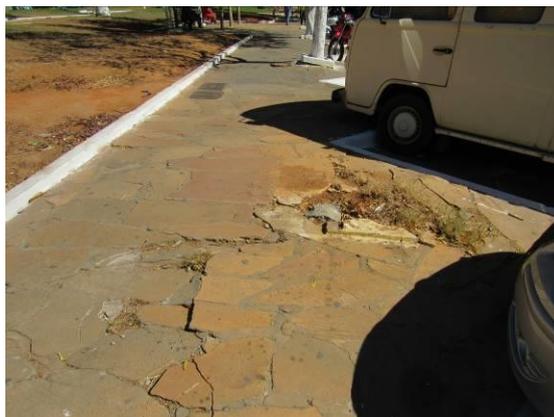
Foto 36: Trincas e estufamento do piso do passeio nas proximidades do local de retirada de uma das árvores. Autoria: Fabiane Cristine Fonseca. Janaúba, 10 de Setembro de 2018.

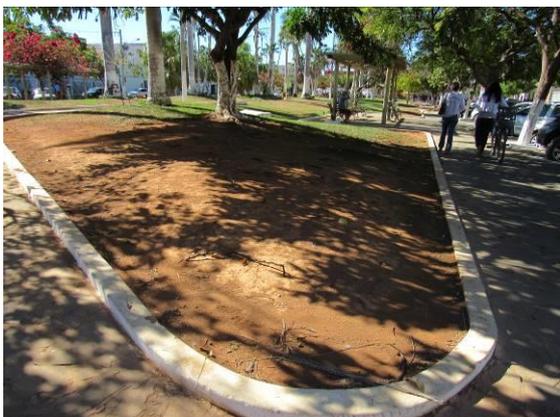
Foto 37: Canteiro exibindo perda da vegetação gramínea. Autoria: Fabiane Cristine Fonseca. Janaúba, 10 de Setembro de 2018.

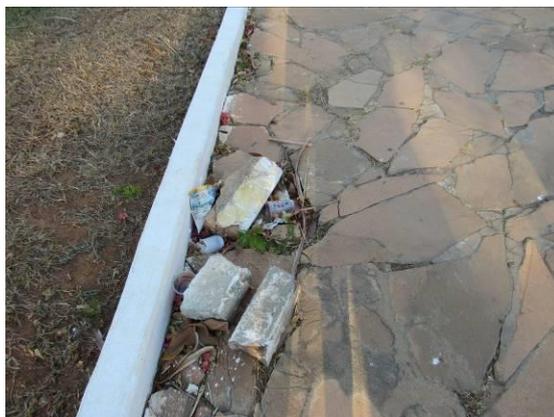
Foto 38: Perda observada no passeio em pedra de Grão Mogol. Autoria: Fabiane Cristine Fonseca. Janaúba, 10 de Setembro de 2018.

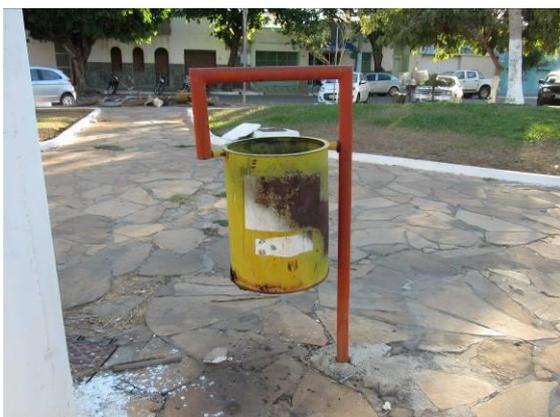
Foto 39: Lixeira apresentando oxidação e desgaste da pintura. Autoria: Fabiane Cristine Fonseca. Janaúba, 10 de Setembro de 2018.

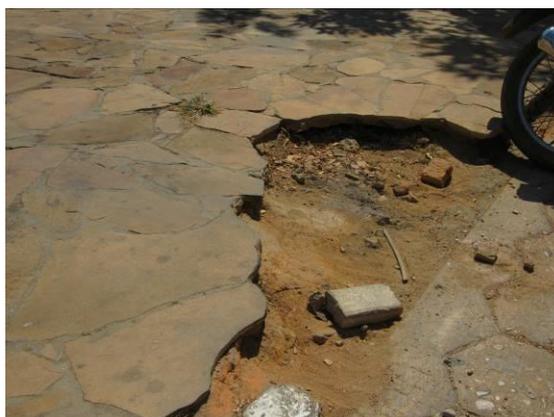
Foto 40: Perda do revestimento do piso observada na Praça Dr. Rockert. Autoria: Fabiane Cristine Fonseca. Janaúba, 10 de Setembro de 2018.

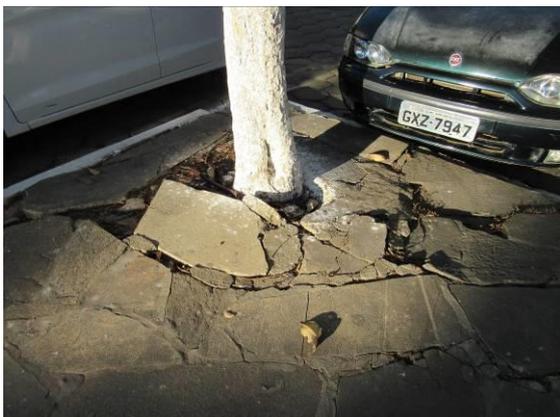
Foto 41: Estufamento do piso em função do crescimento excessivo das raízes de uma das árvores. Autoria: Fabiane Cristine Fonseca. Janaúba, 10 de Setembro de 2018.

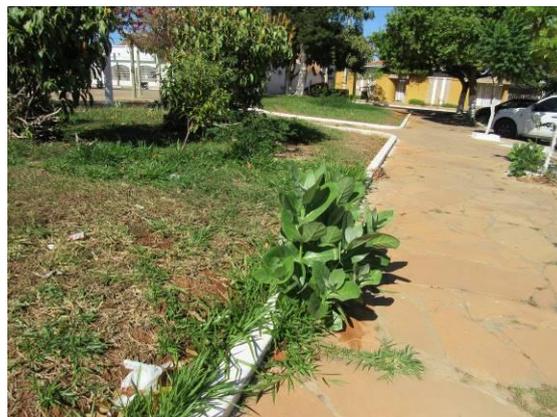
Foto 42: Crescimento de vegetação invasora em um dos canteiros e crescimento descontrolado da vegetação de forração. Autoria: Fabiane Cristine Fonseca. Janaúba, 10 de Setembro de 2018.

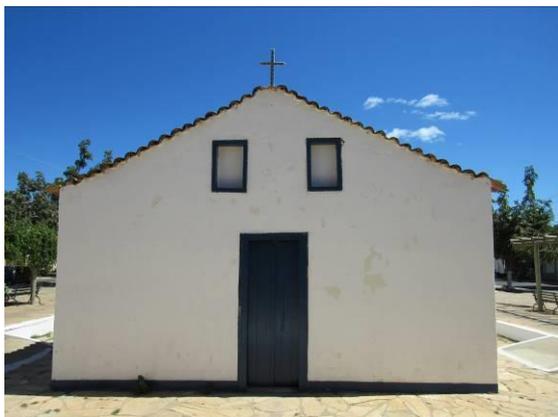
Foto 45: Fachada frontal da Capela do Senhor Bom Jesus. Autoria: Fabiane Cristine Fonseca. Janaúba, 10 de Setembro de 2018.

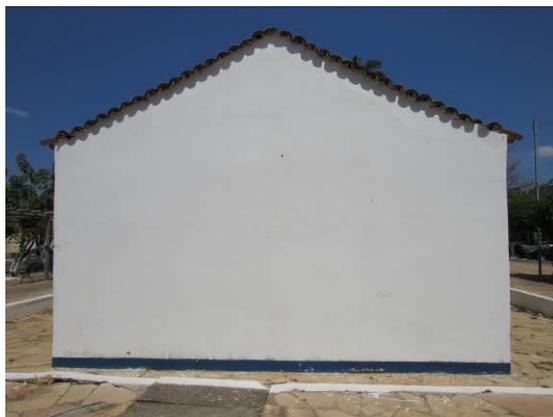
Foto 46: Fachada posterior da Capela do Senhor Bom Jesus. Autoria: Fabiane Cristine Fonseca. Janaúba, 10 de Setembro de 2018.

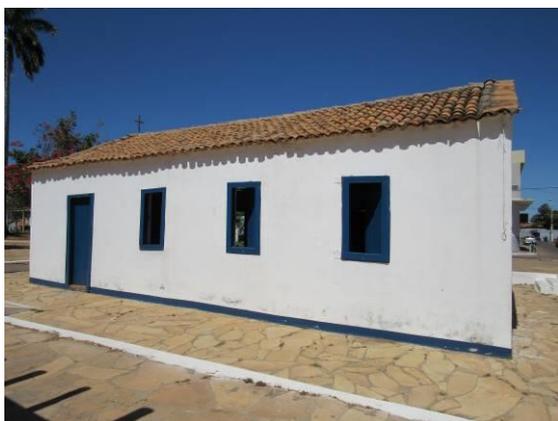
Foto 47: Vista da fachada lateral direita do bem. Autoria: Fabiane Cristine Fonseca. Janaúba, 10 de Setembro de 2018.

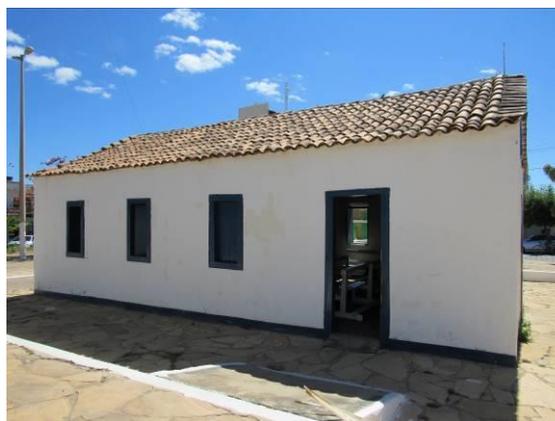
Foto 48: Fachada lateral esquerda da capela. Autoria: Fabiane Cristine Fonseca. Janaúba, 10 de Setembro de 2018.

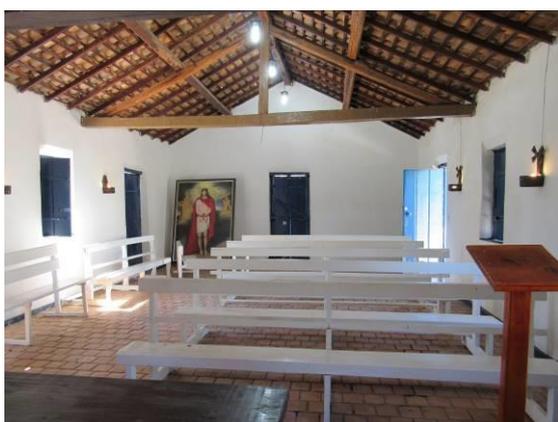
Foto 49: Vista interna da Capela do Senhor Bom Jesus. Autoria: Fabiane Cristine Fonseca. Janaúba, 10 de Setembro de 2018.

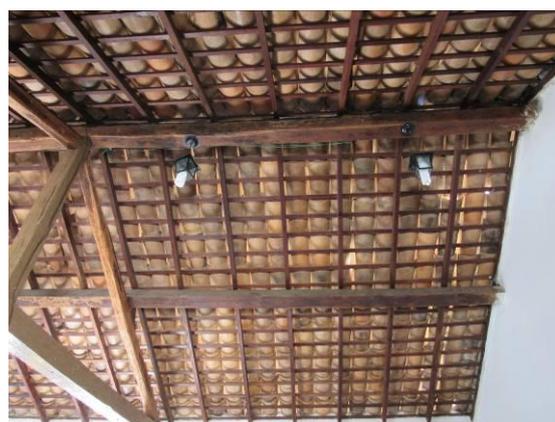
Foto 50: Detalhe do telhado desprovido de forro no interior da capela. Autoria: Fabiane Cristine Fonseca. Janaúba, 10 de Setembro de 2018.

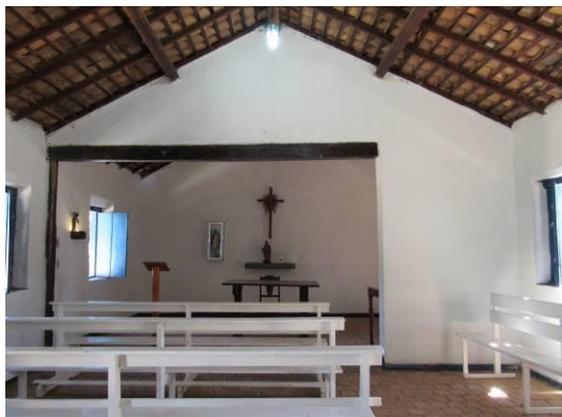
Foto 51: Detalhe do altar apresentando seu vão deslocado para a esquerda. Autoria: Fabiane Cristine Fonseca. Janaúba, 10 de Setembro de 2018.

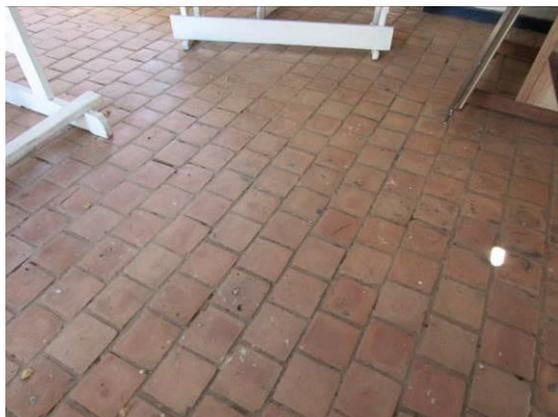
Foto 52: Detalhe do piso em lajota cerâmica utilizado no interior da capela. Autoria: Fabiane Cristine Fonseca. Janaúba, 10 de Setembro de 2018.

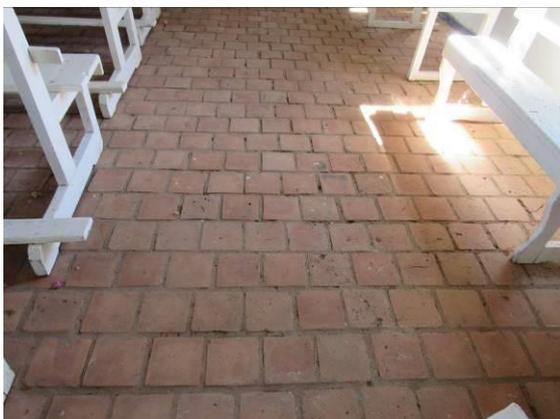
De forma geral a Capela do Senhor Bom Jesus se encontra em estado regular de conservação. Observam-se algumas trincas na alvenaria, algumas peças em madeira dos enquadramentos dos vãos apresentam perdas em função do ataque de insetos xilófagos e no embasamento das fachadas se observam manchas escurecidas de umidade e pontos de desprendimento da camada pictórica. Nas proximidades das janelas vedadas da fachada frontal, verificam-se perdas e trincas no material da alvenaria e reboco. As telhas exibem manchas escurecidas de umidade e sujidades, além de manchas de tinta branca em função de reparos realizados de forma descriteriosa. O engradamento em madeira da cobertura possui peças contendo perdas devido ao ataque de xilófagos. O piso em lajota cerâmica exibe sinais de desgaste, manchas e perdas pontuais. As instalações elétricas possuem fiações expostas e desorganizadas junto ao engradamento em madeira, colocando em risco a edificação. O piso do adro, apresenta crescimento de vegetação invasora entre as peças, além de recomposições em material espúrio. As rampas possuem trincas e manchas escurecidas de umidade.

Foto 53: Detalhe do piso em lajota cerâmica apresentando sinais de desgaste e perdas pontuais. A autoria: Fabiane Cristine Fonseca. Janaúba, 10 de Setembro de 2018.

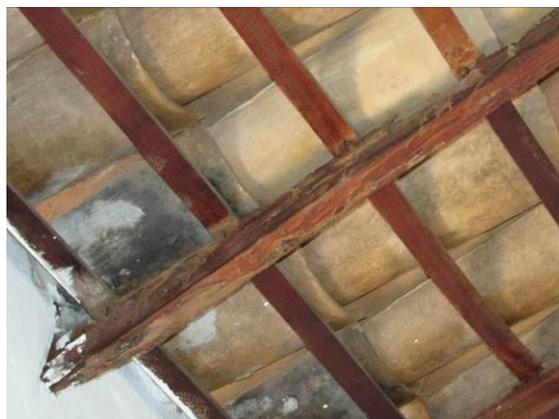
Foto 54: Peça do engradamento em madeira da cobertura apresentando perdas. A autoria: Fabiane Cristine Fonseca. Janaúba, 10 de Setembro de 2018.

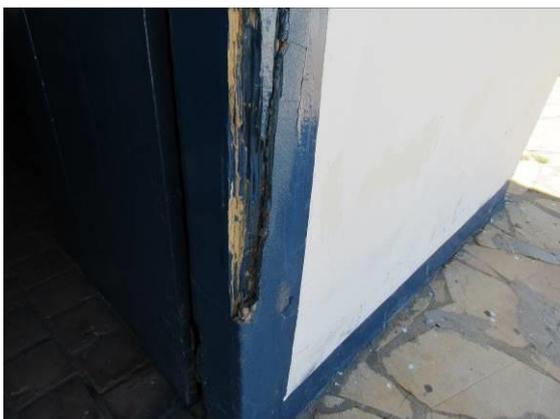
Foto 55: Perdas observadas no enquadramento de uma das portas laterais da Capela. A autoria: Fabiane Cristine Fonseca. Janaúba, 10 de Setembro de 2018.

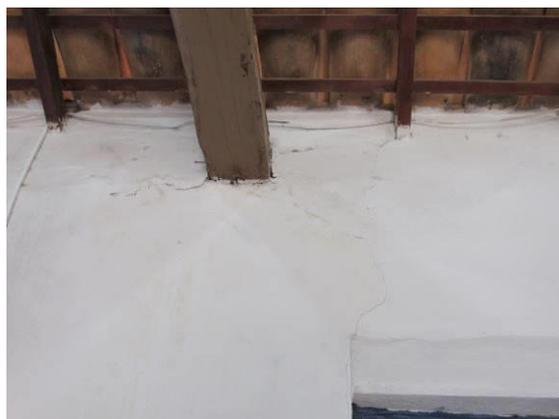
Foto 56: Trincas observadas na alvenaria em adobe. A autoria: Fabiane Cristine Fonseca. Janaúba, 10 de Setembro de 2018.

- As manchas e pontos de descolamentos na camada pictórica das fachadas da edificação devem ser reparadas com nova pintura;
- Um engenheiro deverá investigar as causas das trincas presentes na alvenaria para que uma obra de reforma possa ser realizada para sanar estes danos.

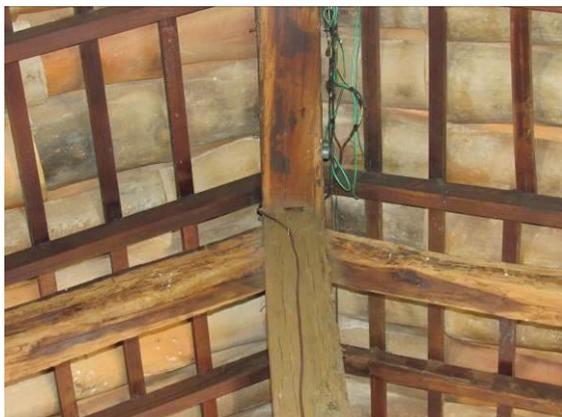
Foto 57: Detalhe de fiação exposta e desorganizada junto a uma das peças do engradamento em madeira. Autoria: Fabiane Cristine Fonseca. Janaúba, 10 de Setembro de 2018.

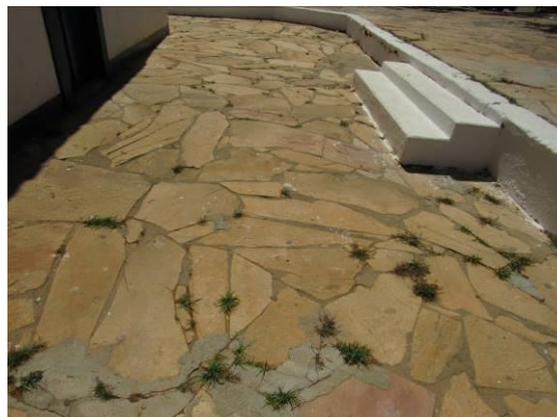
Foto 58: Detalhe do piso externo apresentando crescimento de vegetação invasora e recomposição realizada com material espúrio. Autoria: Fabiane Cristine Fonseca. Janaúba, 10 de Setembro de 2018.

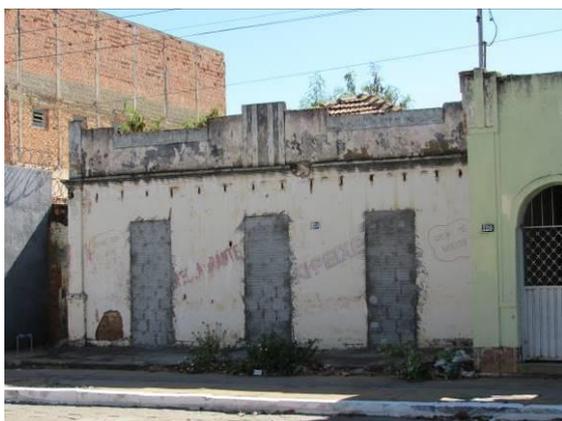
Foto 59: Detalhe de um dos imóveis presentes na Rua Antunino Antunes apresentando resquícios da arquitetura art-decô. Autoria: Fabiane Cristine Fonseca. Janaúba, 10 de Setembro de 2018.

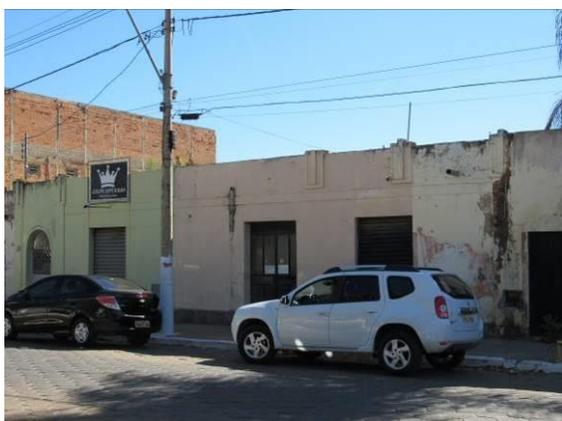
Foto 61: Imóveis apresentando traços preservados do estilo art-decô. Autoria: Fabiane Cristine Fonseca. Janaúba, 10 de Setembro de 2018.
